Rutura de Flexível

EPSC “Learning Sheet” Fevereiro 2022

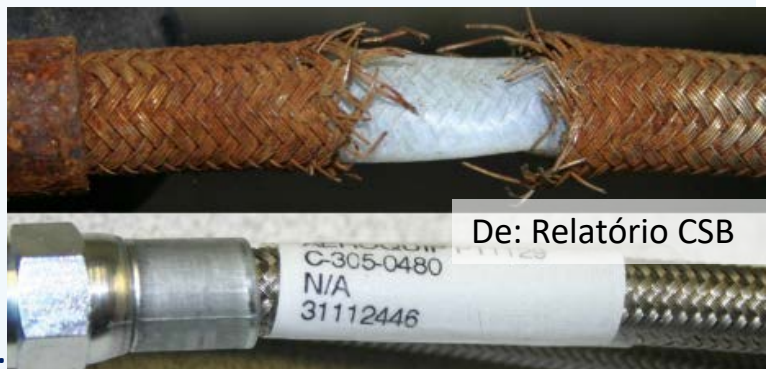
Estava a decorrer a descarga de fogsénio a partir de cilindros de 1 ton para um processo químico através de uma mangueira flexível (PTFE trançado com aço inoxidável).

A trança da mangueira encontrava-se corroída por baixo da etiqueta. A mangueira enfraquecida rompeu-se e pulverizou fogsénio para cima de um operador.

- O PTFE é permeável ao fogsénio, originando concentrações elevadas de HCl por baixo da etiqueta, o que corroeu totalmente a trança de aço inoxidável. Evitar permear plásticos e assegurar que o material trançado é resistente (SS-316 é incompatível com HCl).
- Inspeccionar as mangueiras flexíveis de acordo com um plano de Manutenção Preventiva e substituí-las atempadamente.
- Quando se observarem desvios como corrosão (ver foto), tomar as medidas adequadas em todas as mangueiras semelhantes.
- Mangueiras cheias de fogsénio líquido podem ficar bloqueadas, originando subida de pressão com o aumento da temperatura. Discutir este perigo em estudos PHA e explicar aos operadores.
- Usar tubagem fixa (evitar flexíveis) para substâncias muito tóxicas.

Verificar a condição dos flexíveis

Evitar flexíveis com substâncias muito tóxicas
