Fissure liée à des vibrations

Fiche REX de l'EPSC - Septembre 2022

Prévenez les fissures au niveau des piquages

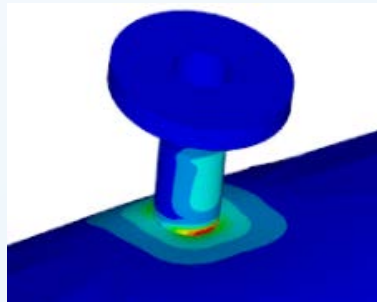
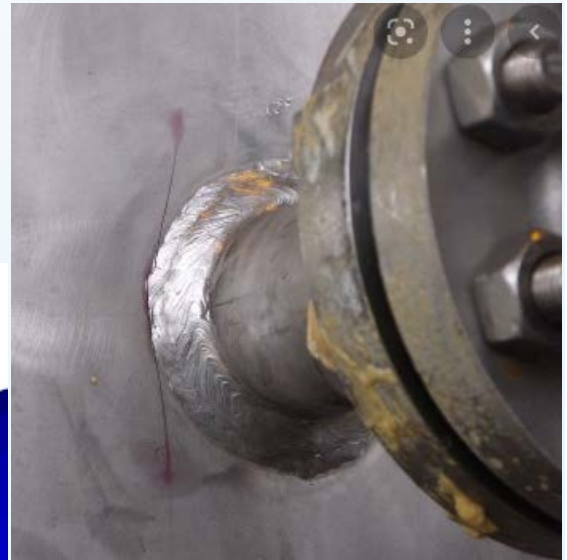
Une fuite s'est produite à proximité de la soudure d'un capteur de pression, monté sur un petit piquage à l'aval d'un compresseur. Une fissure de fatigue liée aux vibrations s'est formée à la base du piquage.

- Les compresseurs et plus généralement les équipements mécaniques génèrent de l'énergie qui peut conduire à des vibrations des tuyauteries pouvant provoquer des fissures.
- Les tuyauteries de petit diamètre (<1 pouce) sont très sensibles à la fatigue car la surface de raccordement est faible.
- Des renforts peuvent être mis en place pour augmenter la tenue mécanique des piquages et embranchements afin de minimiser les vibrations.
- Parfois, des réductions peuvent être utilisées pour augmenter la surface soudée.
- Des amortisseurs peuvent également être utilisés pour absorber l'énergie et atténuer les vibrations.
- Assurez-vous d'une parfaite réalisation des piquages de tuyauterie pour éviter les mouvements qui entraînent de la fatigue mécanique et faites réparer ou refaire le cas échéant.
- Les calculs de contraintes mécaniques (image ci-dessus) peuvent indiquer des points faibles.
