# 加氢装置爆炸

欧洲过程安全中心2022年12月刊

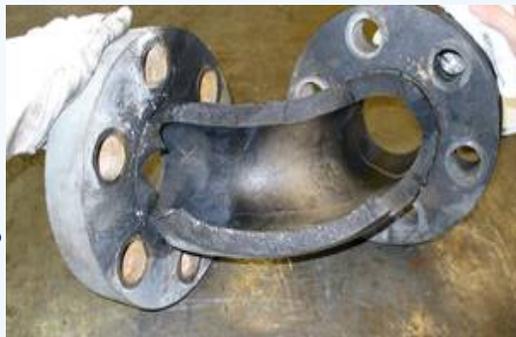
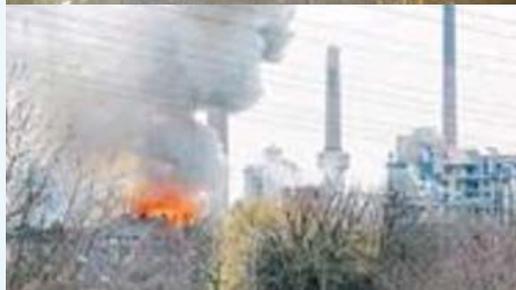
在加氢装置中，8英寸管道弯头在高压（280barg）和高温（320° C）工况下破裂，随后氢气释放并被点燃。弯头的结构材料是碳钢，在上述条件下容易发生高温氢侵蚀（HTHA），不是耐氢腐蚀合金。

- 氢气在高压和高温下会引起氢气侵蚀，导致甲烷形成并引起微裂变和脱碳。需要在其纳尔逊曲线（API-941 ed 8th）中使用合适的材料（铬/钼合金），并定期检查。在重新验证危害评估期间，需要审查材料的选择。
- 确保在组装和后期维护期间充分检查确保正确的结构材料。验证设备的标签以避免安装不合适的设备配件。
- 需要通过适当的MOC流程来确保分析到所有潜在风险都，包括材料检查。更换组件时，需要保证“真材实料更换”。
- 通过启动前安全审查和详细的检查表可以帮助发现结构材料的偏差。
