Collapsed Ammonia Tank

EPSC Learning Sheet September 2025

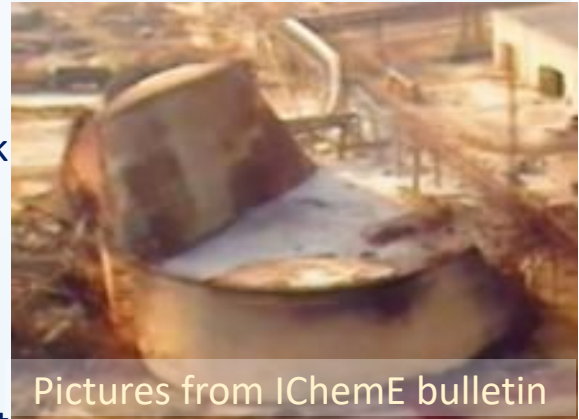
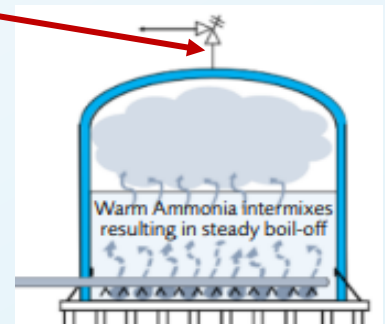
Im Jahr 1989 ereignete sich in der Düngemittelfabrik Azotas in Litauen ein schwerer Unfall mit flüssigem Ammoniak (NH_3). Während Wartungsarbeiten kam es versehentlich zu einem Rückfluss von warmem NH_3 in den Tank. Vermutlich führte ein „Role-Over“ dazu, dass das NH_3 schnell verdampfte und ein Druck entstand, der vom Sicherheitsventil nicht abgebaut werden konnte. Der Tank wurde angehoben und etwa 7000 Tonnen freigesetzt. Durch den Aufprall brach der Deich, das Ammoniak entzündete sich, und giftige salpetrige Gase wurden freigesetzt. 7 Personen starben, 57 wurden verletzt.

- Boil-off-Gas: Druckregelung muss zuverlässig sein – das PSV war für dieses Szenario nicht ausgelegt.
- Rückflussvermeidung: Warmes NH_3 kann durch Rückschlagventile oder Verriegelungen vom Tank ferngehalten werden.
- Tankdesign: Atmosphärische Tanks sollten im Fehlerfall am Dach versagen, nicht am Boden.
- Rollover-Prävention: Temperatursensoren mit Verriegelungen helfen, Rollover zu vermeiden.
