# Explosión de un Reactor

EPSC Learning Sheet Octubre 2021

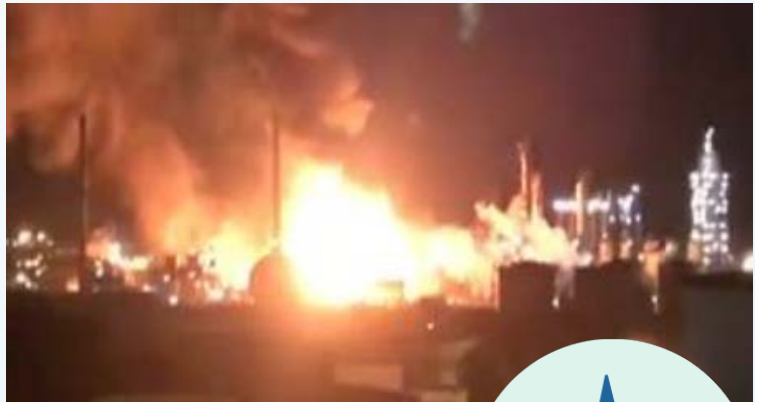
En Tarragona (2020) se produjo la explosión de un reactor de Alcoxilación, debido a la decomposición de los productos de alcoxilación y/o el reactivo Óxido de Etileno (EO). Dos operadores resultaron muertos en la planta. Partes del reactor destruido causaron la muerte de un vecino a una distancia de 2.5 km del reactor.

- Los productos de Alcoxilación y el EO pueden descomponerse violentamente cuando la temperatura es muy alta. En presencia de catalizadores alcalinos la descomposición puede comenzar por debajo de 200 °C y resultar en una explosión.

- Se debe limitar la acumulación de EO libre en el reactor para impedir una reacción química descontrolada. La presión en el reactor es uno de los indicadores de la cantidad de EO libre en el reactor.

- Asegurar que el sistema del reactor tiene suficiente capacidad de enfriamiento y control de temperatura.
- Se debe contar con protecciones y enclavamientos de tipo SIL para impedir escenarios críticos como la acumulación de EO, fallos del enfriamiento y el retroceso de la reacción hacia la tubería de alimentación de EO.

- Involucrar a expertos en la seguridad de la reacción de Alcoxilación y el EO.
