Rotura de una Manguera

EPSC Learning Sheet - Febrero 2022

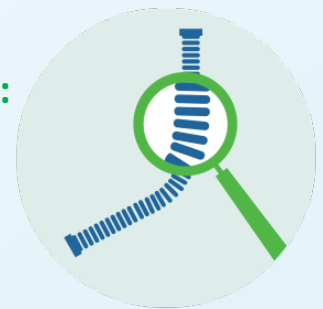
La manguera sufrió corrosión debajo de la etiqueta al punto de romperse, causando una fuga de Fosgeno que proyectó una niebla de líquido sobre un operador en la zona.

- El Fosgeno penetró en el revestimiento de PTFE causando alta concentración de HCl debajo de la etiqueta, que corroyó la malla de acero inoxidable. Evitar revestimientos no resistentes a la sustancia y asegurar que también el material de la malla sea compatible (el SS-316 es incompatible con el HCl).

- Inspeccionar las mangueras siguiendo un programa regular de Mantenimiento Preventivo y reemplazarlas según su vida útil.
- Cuando se observen defectos como corrosión (ver fotografía), tomar las acciones correctivas necesarias incluyendo todas las mangueras similares en otras partes de la instalación.

- Utilizar tuberías fijas (evitar mangueras!) para servicios altamente tóxicos.
