Rutura de Flexível

EPSC “Learning Sheet” Fevereiro 2022

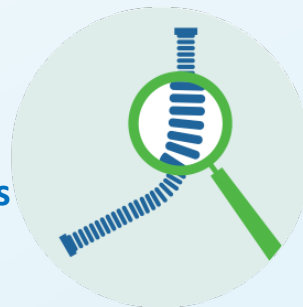
A trança da mangueira encontrava-se corroída por baixo da etiqueta. A mangueira enfraquecida rompeu-se e pulverizou fogsénio para cima de um operador.

- O PTFE é permeável ao fogsénio, originando concentrações elevadas de HCl por baixo da etiqueta, o que corroeu totalmente a trança de aço inoxidável. Evitar permear plásticos e assegurar que o material trançado é resistente (SS-316 é incompatível com HCl).
- Inspeccionar as mangueiras flexíveis de acordo com um plano de Manutenção Preventiva e substituí-las atempadamente.
- Quando se observarem desvios como corrosão (ver foto), tomar as medidas adequadas em todas as mangueiras semelhantes.
- Mangueiras cheias de fogsénio líquido podem ficar bloqueadas, originando subida de pressão com o aumento da temperatura. Discutir este perigo em estudos PHA e explicar aos operadores.
- Usar tubagem fixa (evitar flexíveis) para substâncias muito tóxicas.

Verificar a condição dos flexíveis

Evitar flexíveis com substâncias muito tóxicas
