Desmayo de un Inspector

EPSC Learning Sheet Junio 2022

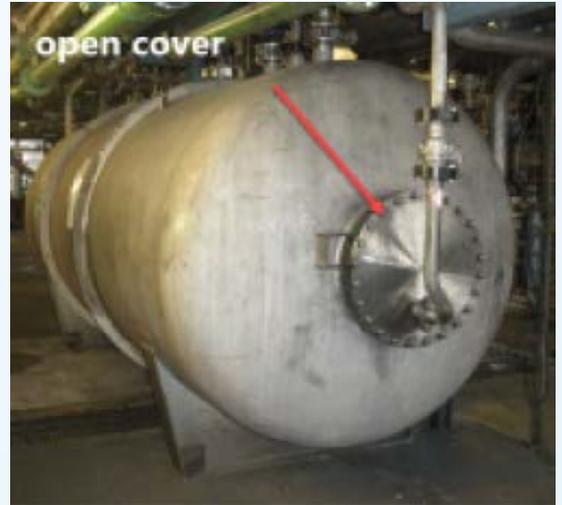
Durante la inspección de un tanque, un inspector metió su cabeza dentro del tanque y sufrió un desmayo debido a la baja concentración de oxígeno como resultado del uso de nitrógeno en la preparación del tanque. Sus compañeros lograron salvarle de la asfixia.

- Dejar muy clara la tarea a realizar y documentar el análisis de riesgo. Qué se va a hacer exactamente y cómo? Qué riesgos existen y se deben eliminar? El Permiso de Trabajo mencionaba “inspección del tanque desde el paso de hombre”. No se identificó la necesidad de entrar al tanque como parte del trabajo.

- Antes de la inspección el tanque se purgó con nitrógeno gas y se abrió el paso de hombre. Operación no consideró el Nitrógeno residual como un peligro, ni colocó un cartel de “NO ENTRAR” o bloqueó físicamente la entrada al tanque.

- El inspector no utilizó un medidor de concentración de oxígeno para comprobar la atmósfera dentro del tanque antes de meter su cabeza en él.
- Llenar los pulmones con Nitrógeno causa la pérdida de conocimiento muy rápidamente y resulta en muchas muertes en la industria.

- No entrar nunca solo a un tanque! Asegurar que una persona estará disponible en la entrada para responder a una emergencia.
- La entrada a tanques es una operación peligrosa que requiere una buena preparación, incluyendo una prueba de la atmósfera interior.
